Techno Report

№164

第二種圧力容器の定期自主検査をお勧め致します

2017年2月発行

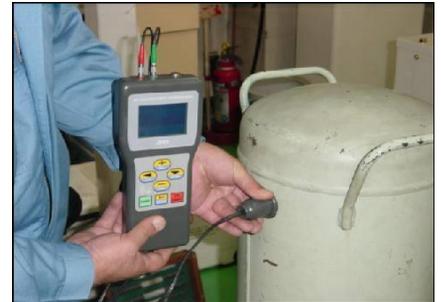
レシーバタンクの肉厚測定には超音波肉厚計が使用されます。

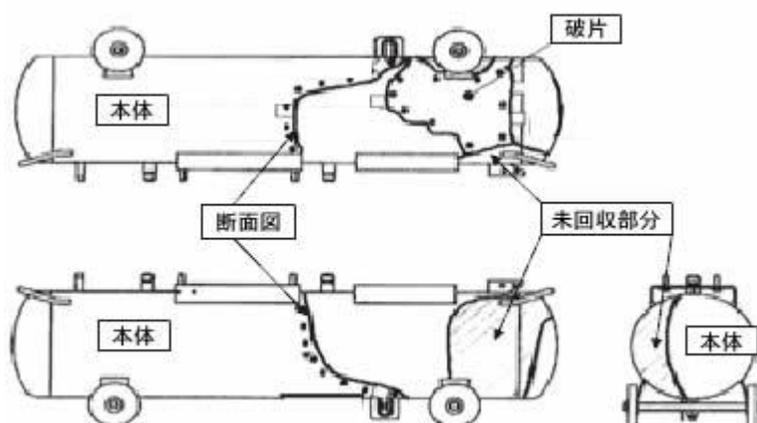
図 タンク亀裂の状況

交換作業を始めて約20分後、当該圧力容器が火炎の噴出とともに爆発し、Aが負傷(不休)した。

- 1.安全弁が取り外され、閉栓プラグが取り付けられていたこと。
- 2.圧力開閉器の接点が折れ曲がっていたこと。
- 3.圧力下で温度上昇により潤滑油が分解して微粒状の炭化物が発生し、それがシリンダーヘッドおよびタンクの内面に堆積し、その炭化物に油分が浸透したため、酸化反応熱により発火・爆発したこと。
- 4.定期自主検査を実施していなかったこと。
- 5.圧力容器の運転を停止せずにホースの交換作業を行ったこと。

- 1.安全弁を適正に取り付けること。
- 2.圧力開閉器、電磁開閉器を含め、機器の定期自主検査を確実に行うこと。
- 3.潤滑油については、炭化物の発生が少ない指定されたものを使用するとともに、定められた量を給油すること。
- 4.エア漏れ等機械に異常が発生したときは、機械の運転を停止した後、修理作業を行うこと。
