Techno Report

No. 136

経年劣化したFRP製水槽補修の紹介

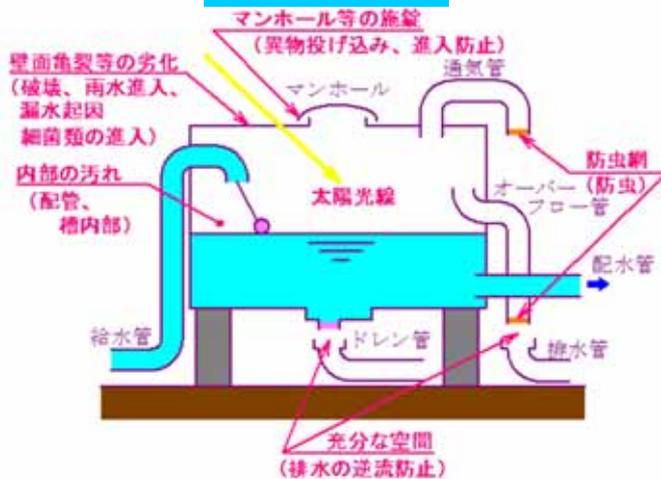
水槽の点検箇所

FRP製貯水槽は、本体FRPやパッキングが太陽光による紫外線や熱・風雨・水圧負荷等により確実に劣化が進行します。(下図のパネルの主な点検箇所と補修ポイントをご参照ください)

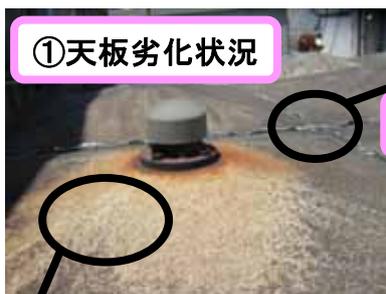
①天板劣化状況

パッキング劣化

②パネルの接合部

③気層部ボルト腐食状況
