# Techno Report

90

## 古いFRP製水槽のリフォーム技術紹介

### FRP水槽へのステンレス皮膜リフォーム技術紹介

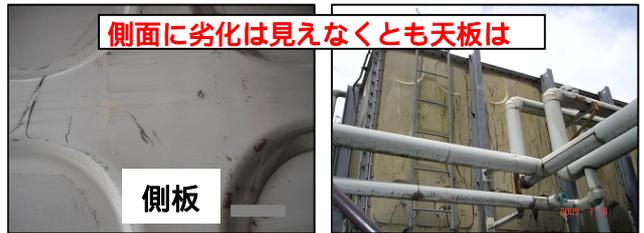
### 古いFRP水槽の側面

FRP製水槽の耐久性は半永久的であるとされてきましたが、実際には太陽光による紫外線や熱・風雨、水圧負荷等により劣化が進んでいます。これを放置すると、水の汚染や水槽本体の破壊などの事故につながりかねません。このような劣化の進んだFRP水槽や架台へのステンレス皮膜リフォーム技術を紹介します。

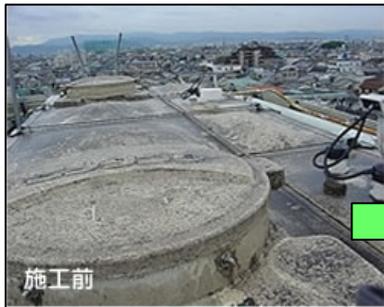
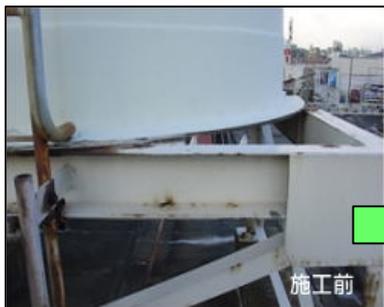
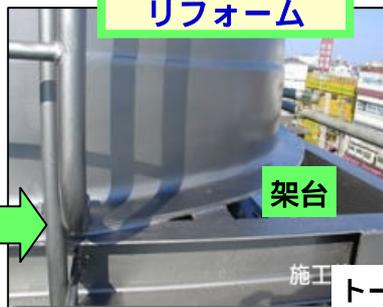
ステンレス皮膜  
リフォーム

FRP水槽の交換  
に比べ  
安価、断水無し、  
短工期

水槽内補修時は  
断水が必要です。
