Techno Report

多段ポンプの劣化復旧事例紹介

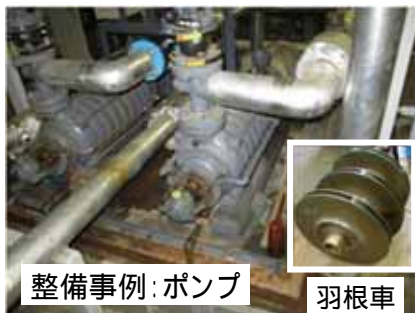
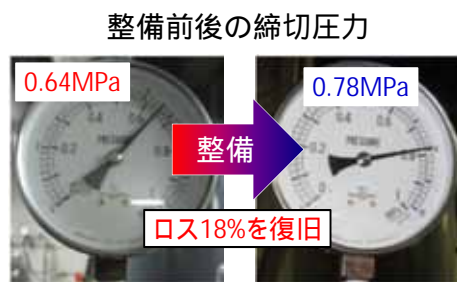
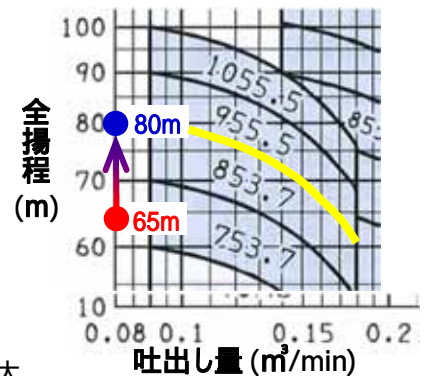
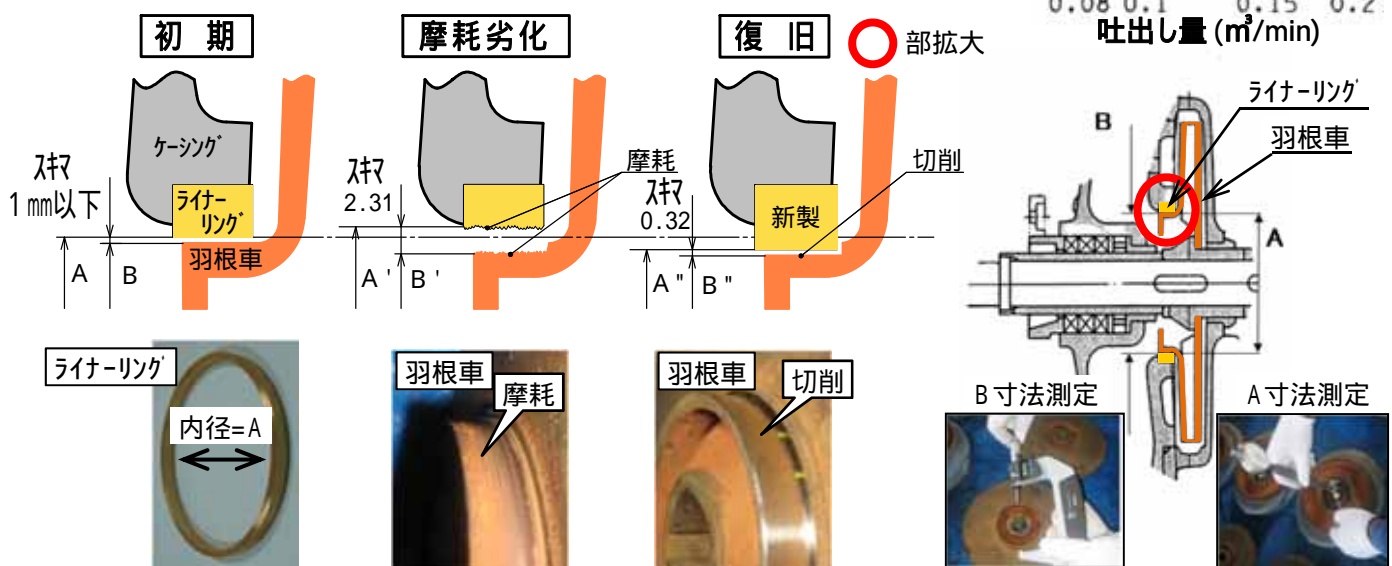
今回は、高揚程が必要な高層階施設の揚水ポンプ等に多く使用されている、多段式陸上送水ポンプの整備事例を紹介します。事例のポンプは、整備前の締切圧力は、初期の0.78MPa(揚程80m)に対して0.64MPa(65m)と82%にまで低下していました。

多段ポンプを長年使い続けますと、ポンプ内部で各段の羽根車間をシールしている『ライナーリングと羽根車』間のスキマが摩耗により大きくなり、高圧側から低圧側への漏れが増加して圧力が低下します。今回は摩耗した羽根車側シール面を切削して表面を整え、直径が小さくなった分内径を小さくしたライナーリングを新しく制作しました。8段全てのスキマを基準である1mmの3分の1以下(最大0.32mm)にした結果、締切圧力を初期の0.78MPa(揚程80m)に復旧することができました。
