# Techno Report

No 145

## エアコン用『風雪対策用防護カバー』の紹介です

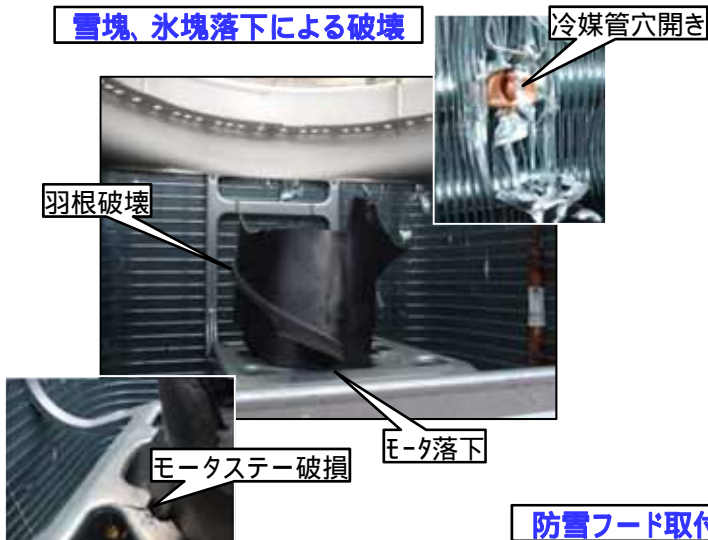
### 破 損 事 例

2月14日から15日にかけての**大雪**では、カーポートや農業用ハウスの破壊など様々な被害が出ました。エアコン関連では、**降雪によって室外機のファンランナーや熱交換器に着雪し、羽根やモータステを破壊、冷媒配管を破損させ、冷媒漏れという重大な故障が発生しています。**エアコンメーカーでは、室外機内部への着雪による故障や機能低下を防止するためのカバー、異物の侵入を防止するための網カバーなど、**様々な防護カバーを準備しています。**

雪塊、氷塊落下による破壊

今回の大雪を機に、**室外機の「風雪対策用防護カバー」の取付けを検討**してみませんか。
