# Techno Report

**フロン『使用時排出対策』は漏れの早期発見が重要**

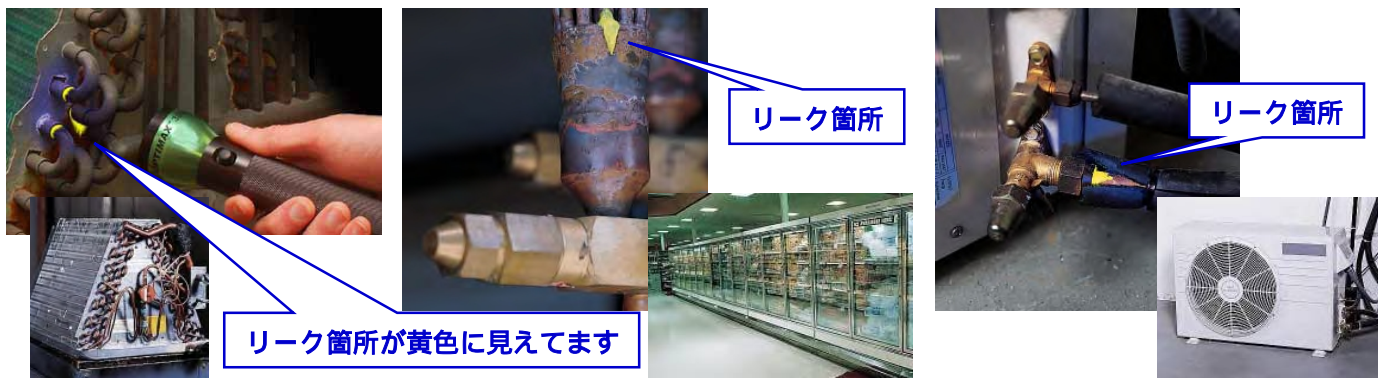
蛍光式リーク検知剤による検知事例（メーカーHPより）

蛍光剤・ランプ	エーテルオイル用 蛍光剤	ミネラルオイル用 蛍光剤	紫外線ランプ

昨年の3月に開催された経済産業省産業構造審議会小委員会において、冷凍空調機器の『使用時排出量の実態調査結果』が報告された。そこで、エアコンなどに使われているフロンの使用時漏れに伴う大気中への放出量が、**これまで公表されていた数値よりもはるかに上回っていたことが明らかになりました**。総量にすると**約700万トン-CO<sub>2</sub>**（2007年）も多く、国内全体の温室効果ガス全体の約0.5%分に匹敵する量です。  
冷媒用フロンは、第一世代、第二世代ともオゾン層破壊により生産中止、現在主流の第三世代のHFCはオゾン層破壊係数はゼロだが、温暖化係数（GWP）が高いという特徴があります。  
今回は、**冷媒ガス漏れの初期段階での検知に有効な、蛍光式リーク検知剤**を紹介します。
